**Evaluasi Hasil Pengujian Keselamatan Kamera Radiografi Gamma Industri Jenis Portabel di
Laboratorium PTKMR - BATAN Tahun 2012-2013**

***Safety Testing Evaluation of Industrial Radiography Gamma Camera of Type Portable at PTKMR - BATAN
Laboratory Year 2012-2013***

B.Y. Eko Budi Jumpeno

Pusat Teknologi Keselamatan dan Metrologi Radiasi - BATAN
Email: eko_jumpeno@yahoo.com

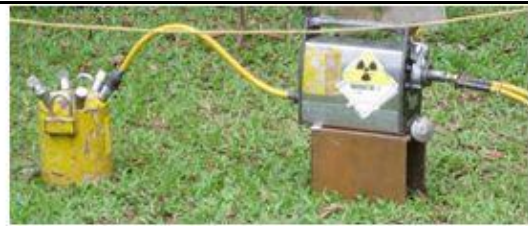
Gambar 1. Kamera Radiografi Gamma Industri Jenis Portabel dan Peralatan Penunjang

b. Kendali Jarak Jauh

c. Selongsong Proyeksi Pada Kamera Gamma

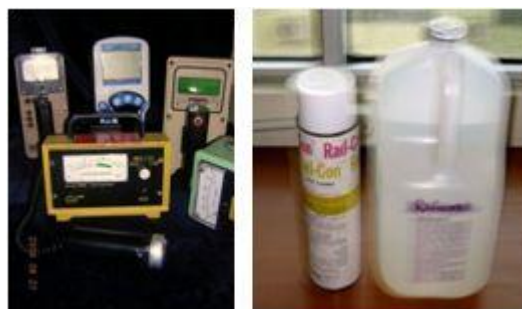
Gambar 3. Peralatan Pengukuran Radiasi dan Bahan Uji Usap

Kapas yang terpasang pada ujung *cotton bud* disemprot *radicwash*, kemudian diusapkan pada lubang depan kamera gamma sampai bagian terdalam kamera gamma di dekat sumber radioaktif. Kemudian dilakukan langkah pengusapan yang sama namun kapas tidak disemprot *radicwash* (kondisi kering). Langkah pengambilan sampel (kondisi basah dan kering) tersebut diulangi untuk lokasi lubang selongsong proyeksi dan kabel kendali pada alat kendali jarak jauh.

Sampel hasil pengusapan selanjutnya dimasukkan dalam kantong plastik dan diberi label identitas. Sampel hasil pengusapan dicacah menggunakan spektrometer gamma dan dihitung aktivitas kebocoran zat radioaktifnya menggunakan Persamaan (3). Hasil perhitungan aktivitas kemudian dibandingkan dengan batas aktivitas bocor untuk menetapkan adanya kebocoran sumber radioaktif pada kamera gamma.
